Katholische  
**Kirche**  
in Bregenz

## Warum Akustikverbesserungen nötig sind:

## Maßnahmen zur Verbesserung der Akustik in der Herz Jesu Kirche 2023

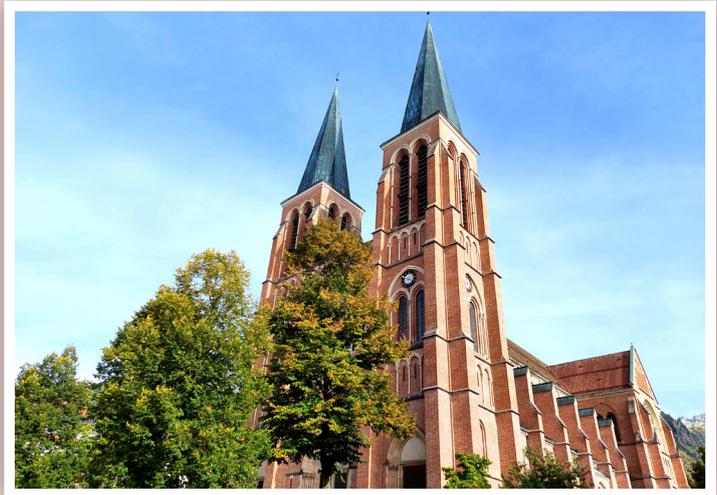
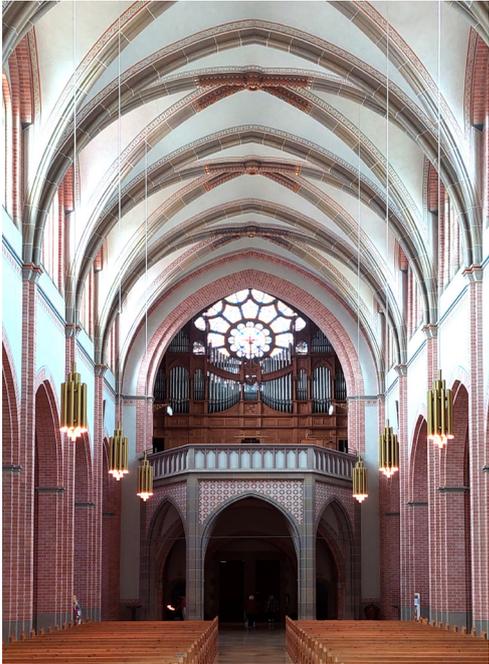
### Technische Erklärung der Verstärkeranlage.

Die Herausforderung des langen und intensiven Nachhalls im Kirchenraum beeinträchtigt die Klarheit der Sprachverständlichkeit erheblich. Um diesen Nachhall so gering wie möglich zu halten, begrenzen wir die Anzahl der eingesetzten Lautsprecher auf ein Minimum und justieren ihre Ausrichtung präzise auf die Position der Kirchenbänke.

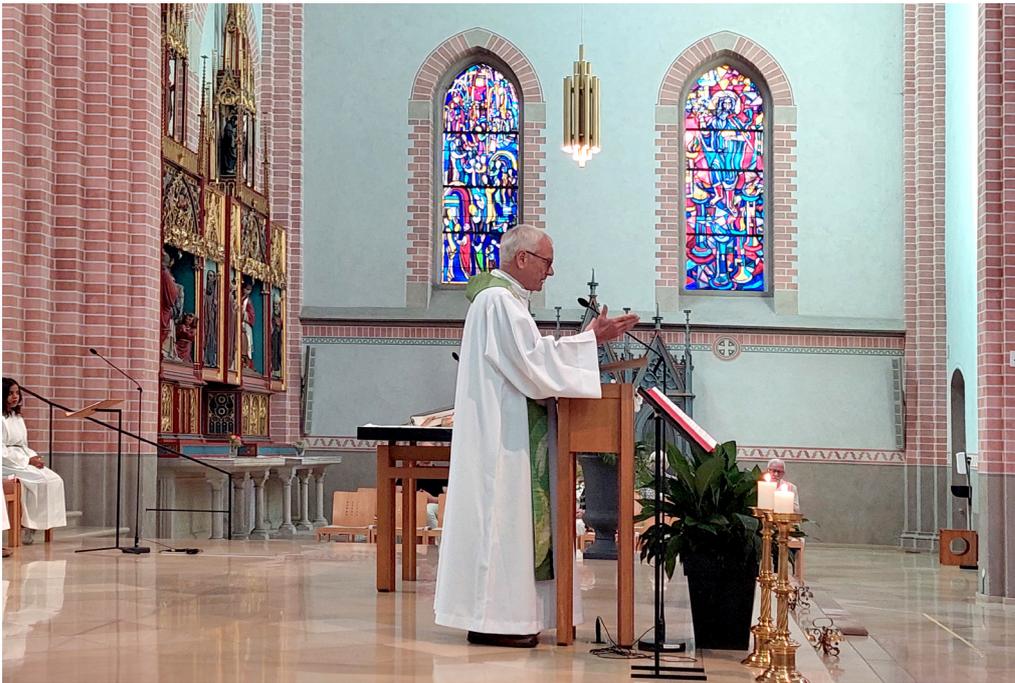
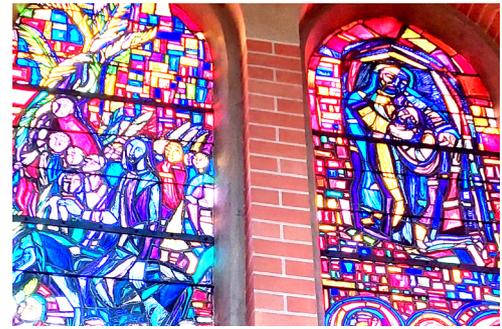
Durch den Einsatz von sogenannten Linienstrahler-Lautsprechern, die schmale und langgezogene Schallstrahlen erzeugen, erreichen wir eine effektive Schallübertragung mit hoher Qualität über größere Distanzen. Bereits ein einzelner dieser Lautsprecher, der seitlich vor dem Chorraum positioniert ist, gewährleistet eine relativ gute Beschallung des Mittelschiffs.

Gegenüber dem großen Linienstrahler befindet sich ein passiver Lautsprecher, der sicherstellt, dass die Klangquelle aus der richtigen Richtung wahrgenommen wird.

Zusätzliche Lautsprecher sind im hinteren Teil des Mittelschiffs, in den Seitenschiffen, im Presbyterium und auf der Empore platziert, um die größeren Distanzen optimal zu kompensieren. Viele äußerst anspruchsvolle technische Details in den Lautsprechern, die die Sprachverständlichkeit aber erheblich verbessern, sind aufwändig und kostenintensiv.

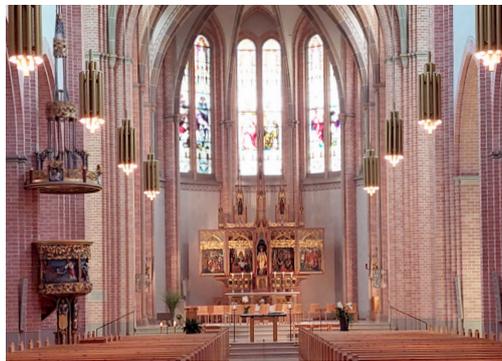
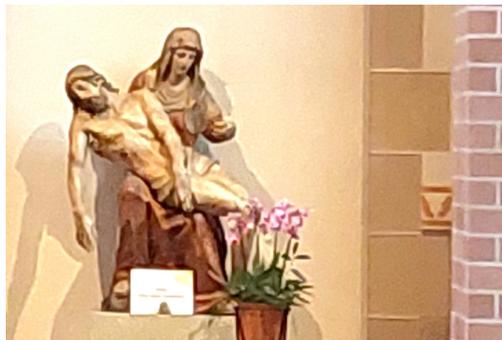
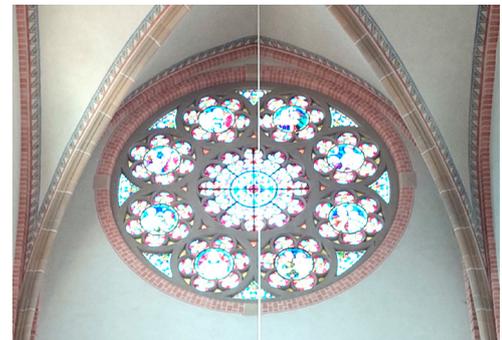
Die Kirchenbänke und Stühle werden so gestaltet, dass sie auch ohne Besetzung den Schall bestmöglich absorbieren und so den Nachhall minimieren. Dazu werden die Lehnen und Sitzflächen mit schalldämmendem Material ausgestattet.

An den unteren Teilen der Wände werden Wandabsorber angebracht, die den Schall schlucken und den Nachhall reduzieren.

1. Wir werden eine neue Verstärkeranlage anschaffen, die auf dem neuesten technischen Stand ist.
2. Wir werden Maßnahmen ergreifen, um die Nachhallzeit von 7 auf die ursprünglichen 5 Sekunden zu reduzieren. Dazu bringen wir schalldämpfende Absorber an den unteren Teilen der Seitenwände sowie an den Bänken und Stühlen an. Unser Ziel ist, in Zukunft eine optimale Akustik zu gewährleisten, sowohl für klares Verstehen als auch für musikalische Darbietungen.
